# Analisi Metallografica di un Tubo Saldato Mediante Laser in Acciaio Inossidabile Bifasico SAF2205

Test Report

005-2022-A

Identificazione	Id. Cliente	Descrizione	Matertiale Dichiarato	Dimensioni
Sample A	-	Campione inglobato (attacco elettrochimico con KOH 40%) ricavato da tubo saldato laser	1.4462 (SAF2205 / X2CrNiMoN22-5-2)	Tubo 18x1,0 mm

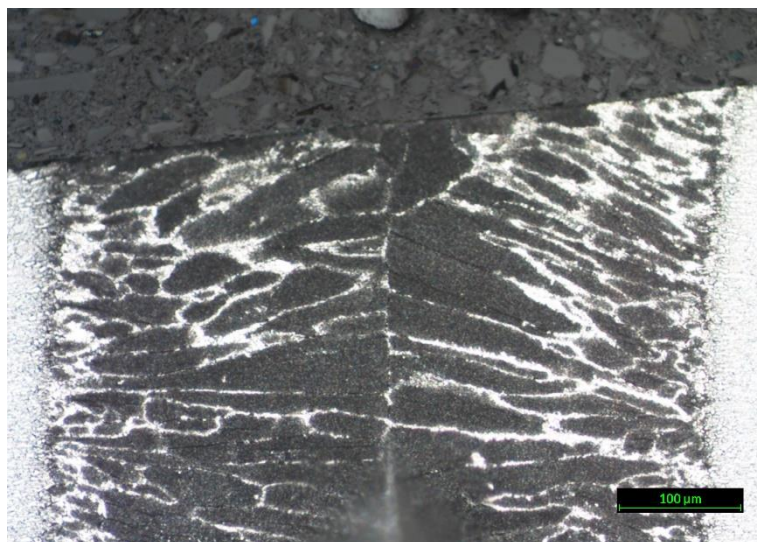
### MICRO 1

Panoramica di insieme della zona di saldatura.

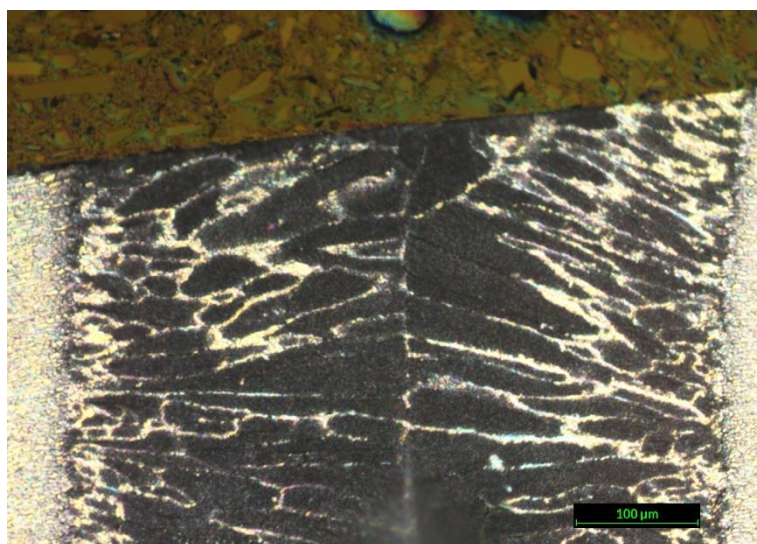
### MICRO 2

Come la precedente con contrasto d'interferenza differenziale. In saldatura si osservano grani di ferrite (scuri) circondati da un reticolo di austenite (chiara).

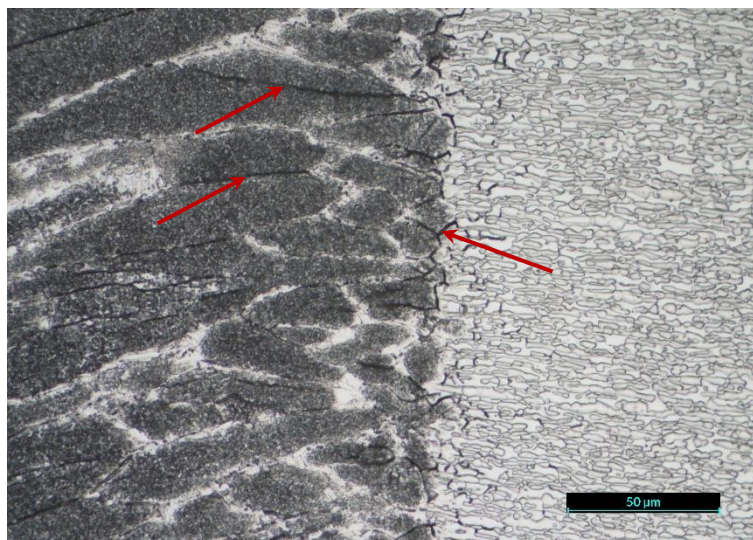
## MICRO 3

A 500 ingrandimenti si osserva la presenza di una fase di colore più scuro (frecce rosse) che circonda alcuni grani di ferrite.

L'analisi metallografica ha evidenziato che la zona fusa risulta costituita da grani di ferrite circondati da austenite (il contenuto di ferrite è indicativamente superiore al 90%). Tuttavia, in corrispondenza di numerosi bordi di grano si può osservare la presenza di una fase che al microscopio ottico appare marcatamente più scura.

Alla luce di quanto evidenziato, e sulla base degli studi riportati in letteratura<sup>1</sup>, si ritiene verosimile ricondurre la presenza della suddetta fase alla precipitazione di nitruri di cromo durante il processo di saldatura mediante laser di potenza al CO<sub>2</sub>.

Tali precipitanti giustificano il verificarsi di rotture fragili di tipo intergranulare nella prova di allungamento (drift expanding) e i bassi valori allungamento a rottura (circa 16%) nella prova di trazione.

Per risolvere il problema, andrebbe effettuato un trattamento termico di solubilizzazione a temperature tra 1050 e 1100°C.

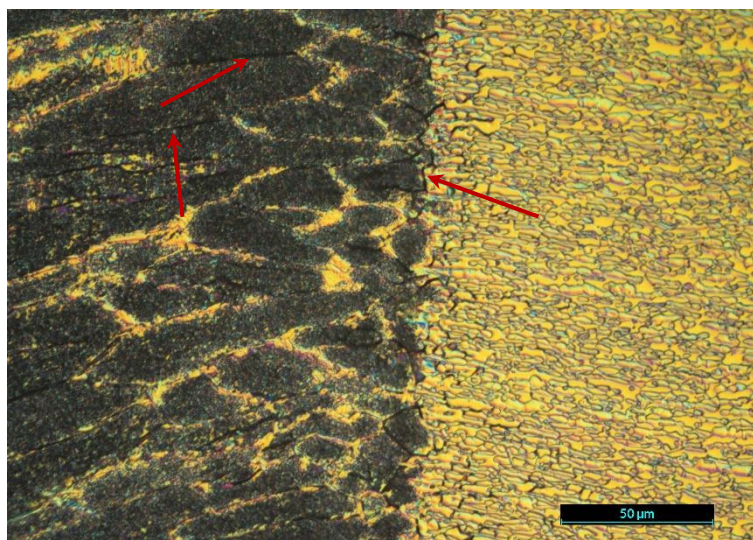
## MICRO 4

Come la precedente con contrasto d'interferenza differenziale.

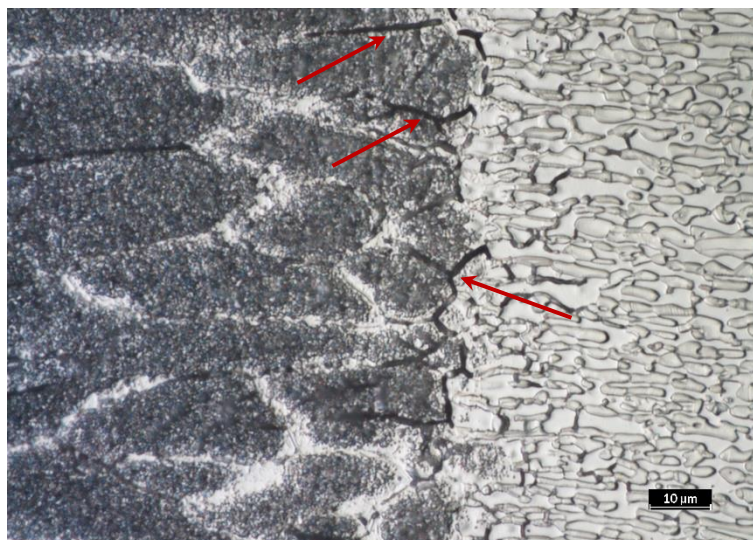
## MICRO 5

Particolare ad alto ingrandimento.

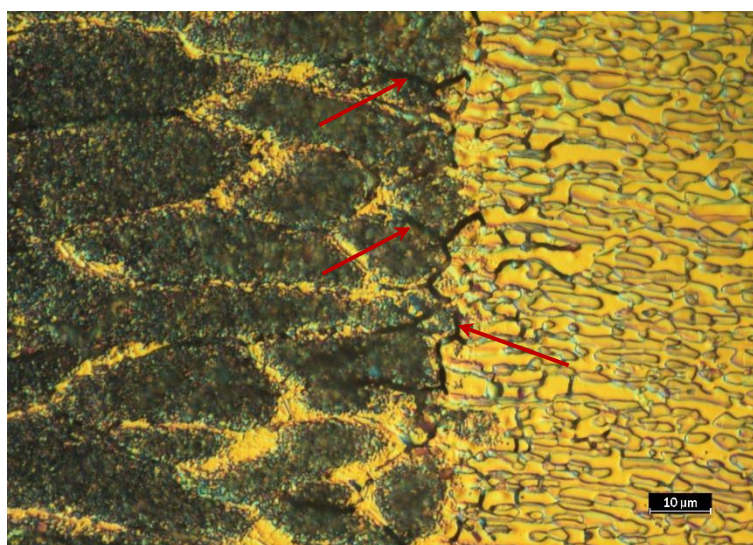
## MICRO 6

Come la precedente con contrasto d'interferenza differenziale.

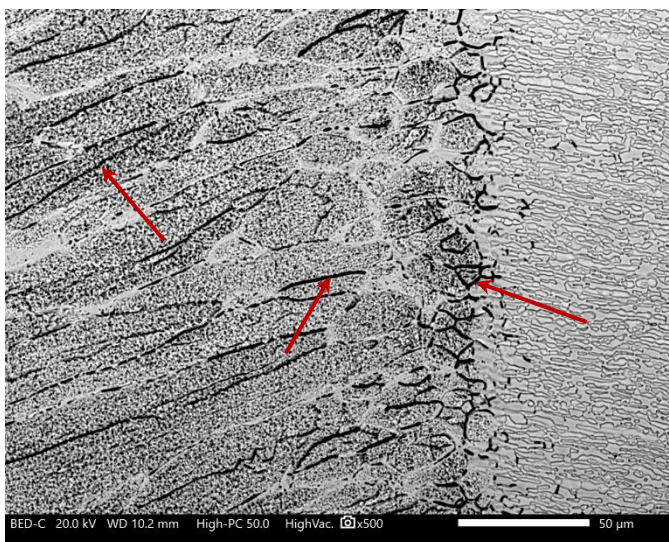
### MICRO 7 – Elettroni Retrodiffusi

Visione d'insieme della zona di saldatura. Si conferma la presenza di una fase che appare più scura che circonda alcuni grani di ferrite (frecche rosse).

L'analisi al SEM permette di escludere la precipitazione di fasi intermetalliche fragili ( $\sigma$  e X), in quanto agli elettroni retrodiffusi quest'ultime apparirebbero di colore bianco brillante, dal momento che il relativo numero atomico risulta più elevato rispetto a quello dei costituenti della matrice (ferrite e austenite).

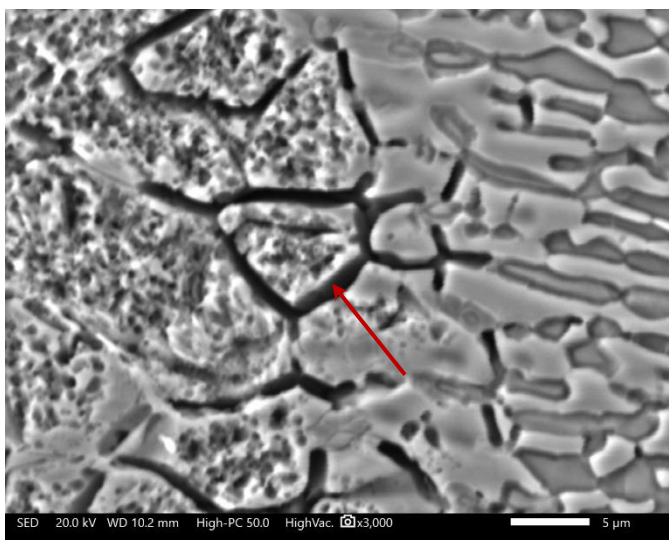
### MICRO 8 - Elettroni Secondari

Regione di transizione tra la zona fusa e quella termicamente alterata.

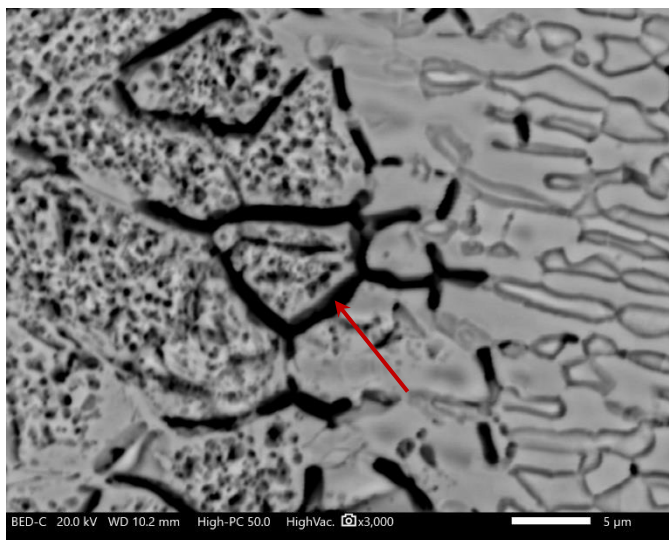
## MICRO 9 - Elettroni Retrodiffusi

Come la precedente ma con elettroni retrodiffusi.

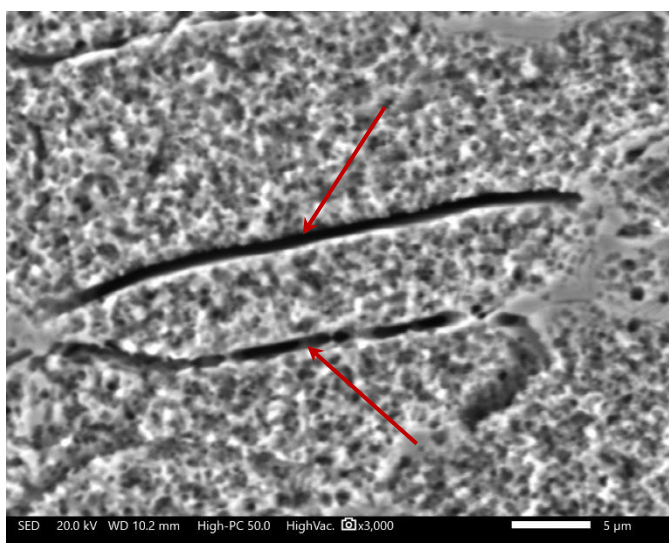
## MICRO 10 - Elettroni Secondari

Particolare della zona fusa.

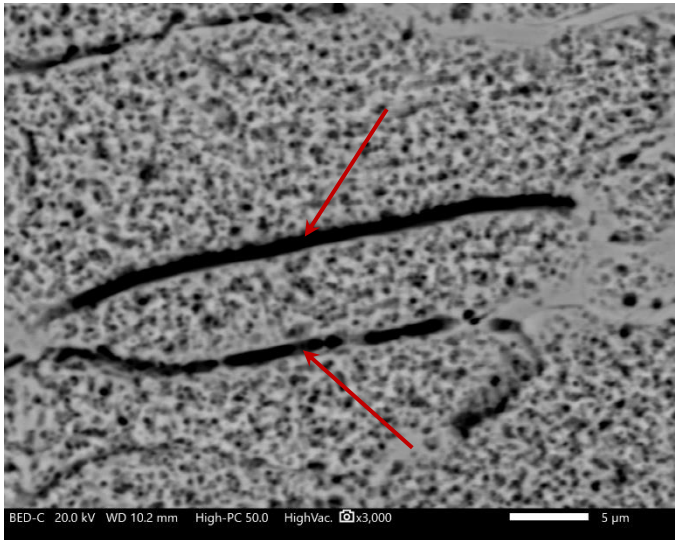
<b>Sample A (SAF2205)</b>
	<b>Mag. 3000X</b>
<b>MICRO 11 - Elettroni Retrodiffusi</b> Come la precedente ma con elettroni retrodiffusi.
